## **2. Gaur egungo egoera (diagnostikoa). Zaramagako adibidea**

## **2.1. Lehendik dauden itxituren analisia (adibide-fitxa).**

**2.1.5. - ZARAMAGAKO BIASTERI KALEKO 2., 4., 6. ZENBAKIETAKO ADIBIDEA (GASTEIZ)**

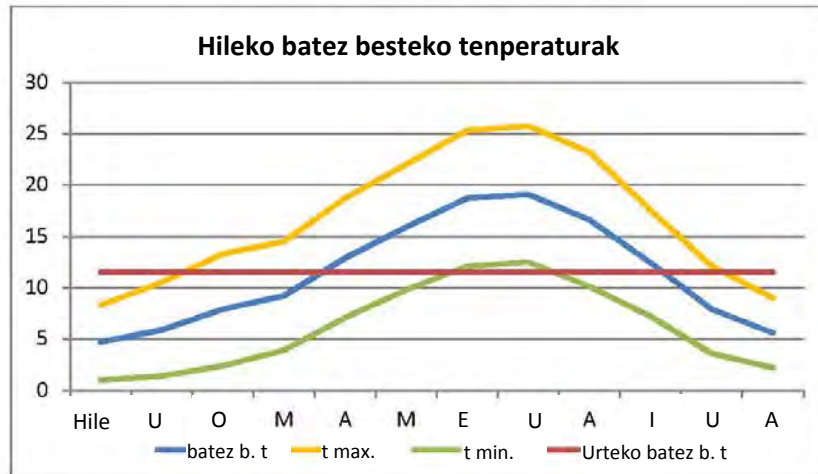
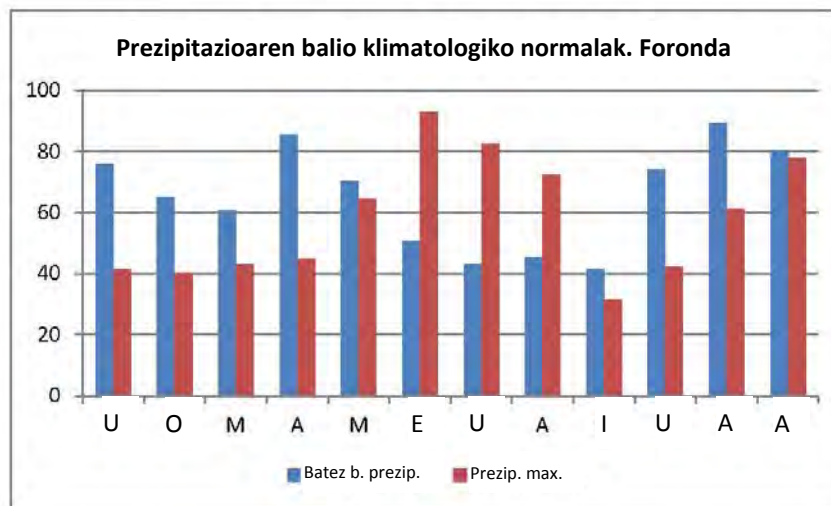
7. grafikoa AEMETen datuen arabera (Eraikalek egina)

Hemen irudikatu dugu, laburbilduz, Vitoria-Gasteizko Zaramagako eraikinaren klima-azterketa

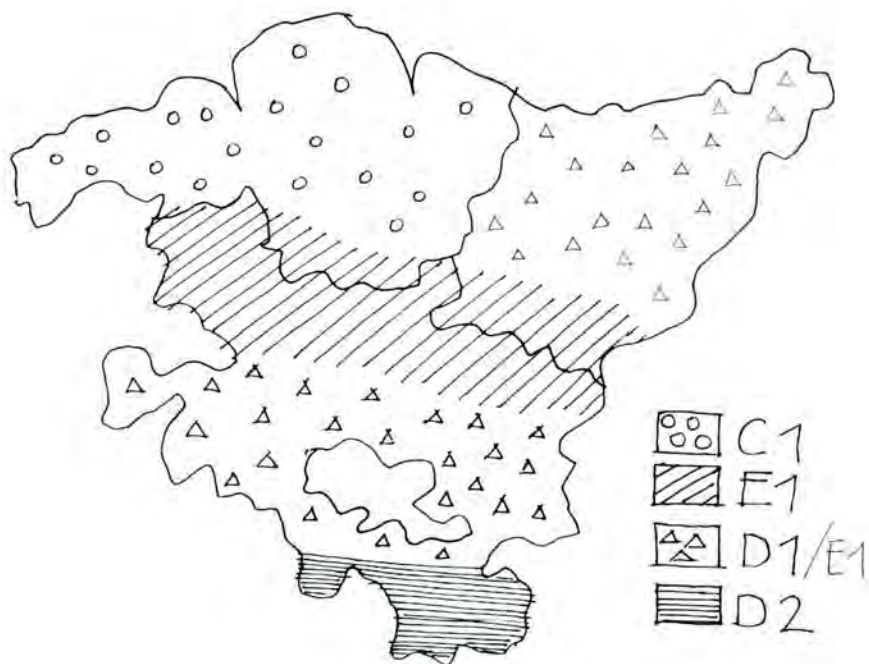
Mapa honek, EKTko (Eraikingintzaren Kode Teknikoa) nomenklatura bera erabiliz, EAeko mendialdeko klima gogorrena erakusten du (E1), eta Arabako Errioxako klima ere sartzen du, zeinak mediterraneoko ezaugarriak ditu, uda beroagoak izaten baititu (D2).

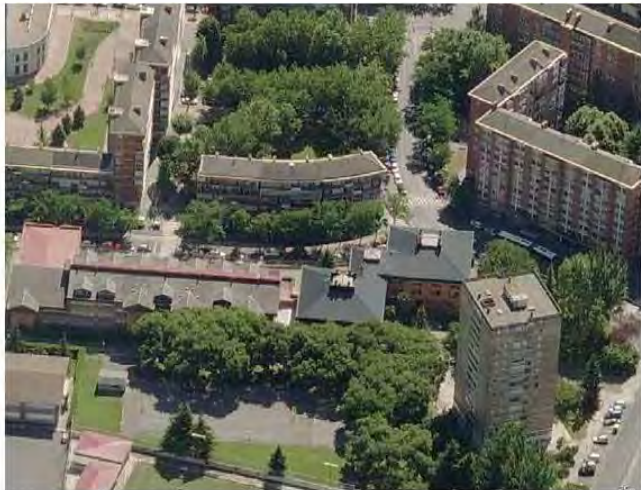
Fitxa zk.: <b>A.09</b>		Eraikinaren matrikula: <b>A09 - E1 - T3 - F1- b</b>
Urtea:	1961	Helbidea: Biasteri Taldearen kalea, 2, 4, 6 zk. (Zaramaga, Vitoria-Gasteiz)
Klima-zona	<b>E1</b>

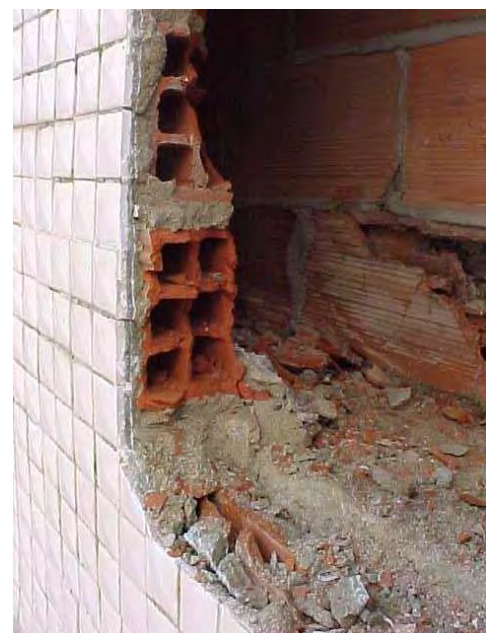
Harrigarria da, beraz, laginketa batzuk eginda ikusi den emaitza: aire-ganberara sartzea lortu den lau kasuetan ikusi da lodiera beti 11 cm

*baino handiagoa izan dela eta, kasuren batean, 20 cm-rainokoa.*

*Aztertutako proiektuetatik bitan bakarrik —1971koa bat eta 1974koa bestea — jarri da isolatzailea ganberaren barruan.*

Proiektuaren dokumentazio idatzian neurria espresuki adierazten den hamar bat kasuetan, asko aldatzen da aire-ganberaren zabalera, 5 cm-tik 11 cm-ra hain zuzen. Informazio grafikoak ez du datu askoz gehiagorik ematen. Izan ere, fatxadako eraikuntza-sekzioko eskalak eta xehetasunen bereizmen eskasak, halakorik bada, ez dute horretarako bide ematen.

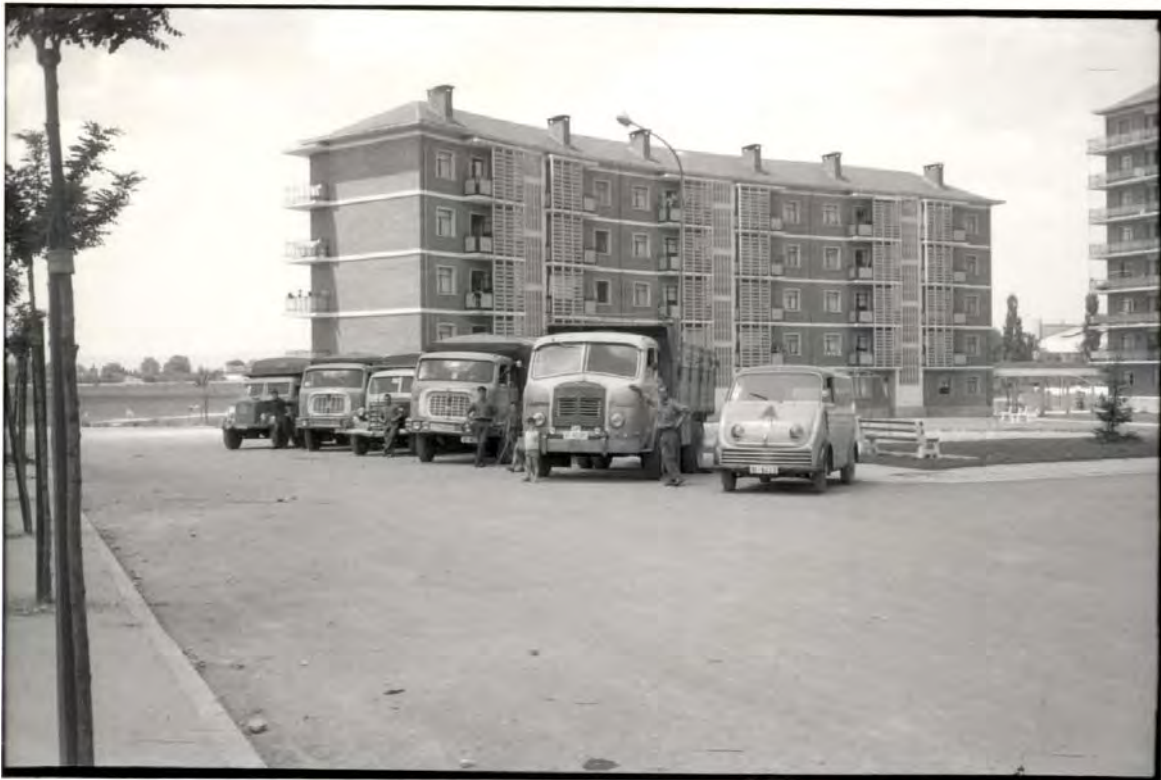
*Zaramagako blokea 1960ko hamarkadan*

1960ko hamarkadan, hormigoia erabiltzen zen, nagusiki, fatxadaren planoko egitura-elementu gisa; beraz, fatxada askatu egin zen lehengo egitura-funtziotik, eta aire-ganberadun itxitura bat azaldu zen, Gasteizen, aireztatu gabea normalean. Lehenengo enkofratzaileak arotz birziklatuak izan ziren, eta oigeltseroen gremioa zabaldu zen —XX. mendearen bukaerara arte ezagutzen dugun bezalako—.

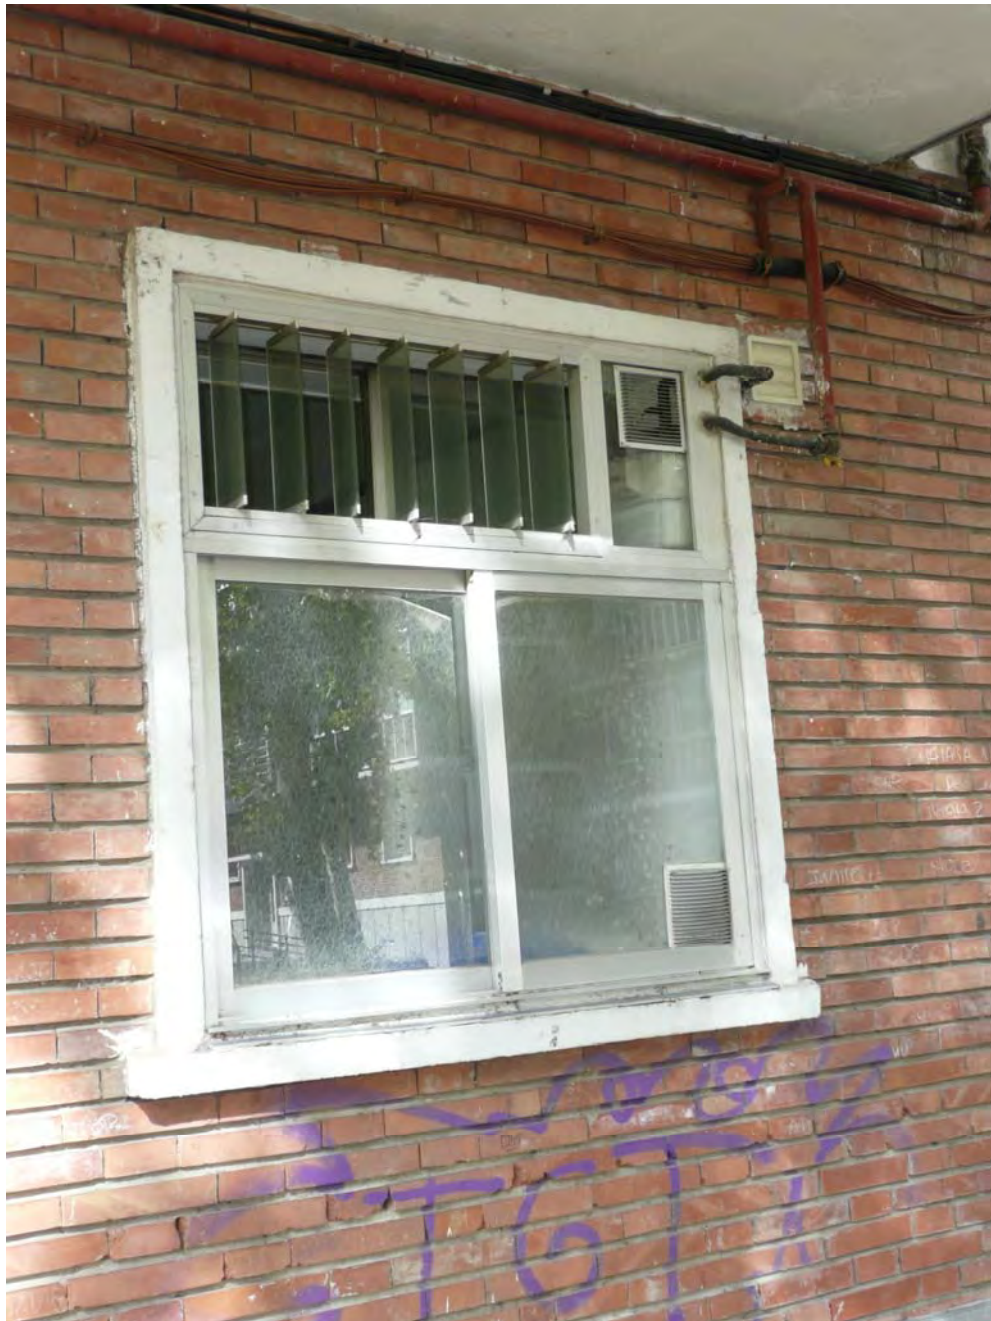
Jatorrizko hutsarteak burdinazko eta beira bakuneko arotzeria du, bere garaian masillaz finkatua. Hutsarteen bi irtenbide daude: egongeletako balkoietako arotzeriak, hormigoi armatuzko leihoburuak dituztenak, eta hutsarte txikiagoak, hormigoizko marko bat dutenak, leiho-ertzak, hozkadurek eta leihoburuek osatua. Jatorrizko pertsianak zurezkoak ziren, baina aluminiozkoek edo PVCzkoek —sekzio oso sinplekoak— ordezkatu dituzte haietako asko.

### ***Zaramagako blokeko hutsarte tipoa***

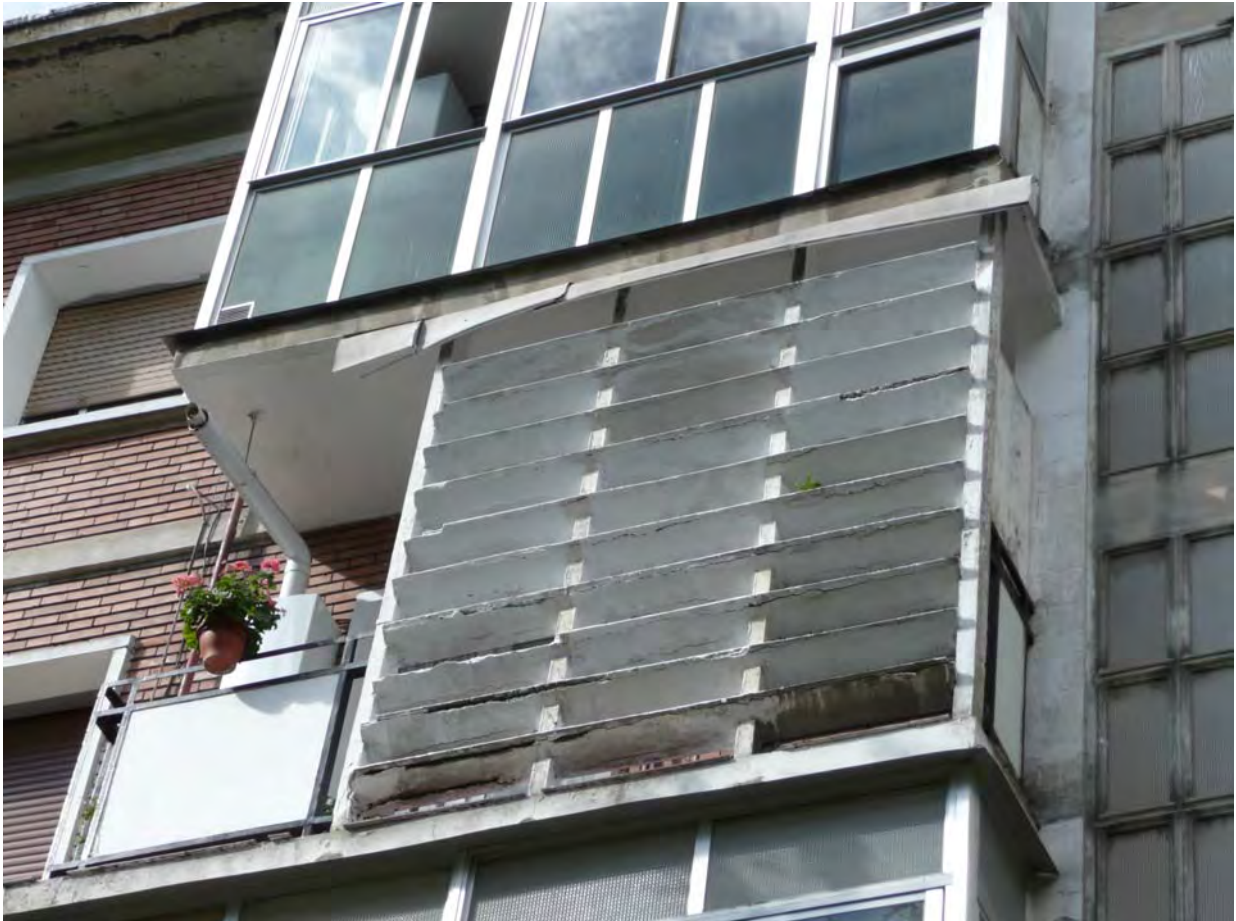
Obrako proiektuan sartutako karelak zuriz pintatuak daude; barandak, berriz, metalikoak dira, eta diseinu oso sinplea dute. Geratzen diren sareta gutxiak hormigoi armatuzkoak dira, zuriz pintatuak, esekitokiak ezkutatzen dituzte, eta oso hondatuta daude.

***Zaramagako blokea; jatorrizko balkoia eta sareta.***

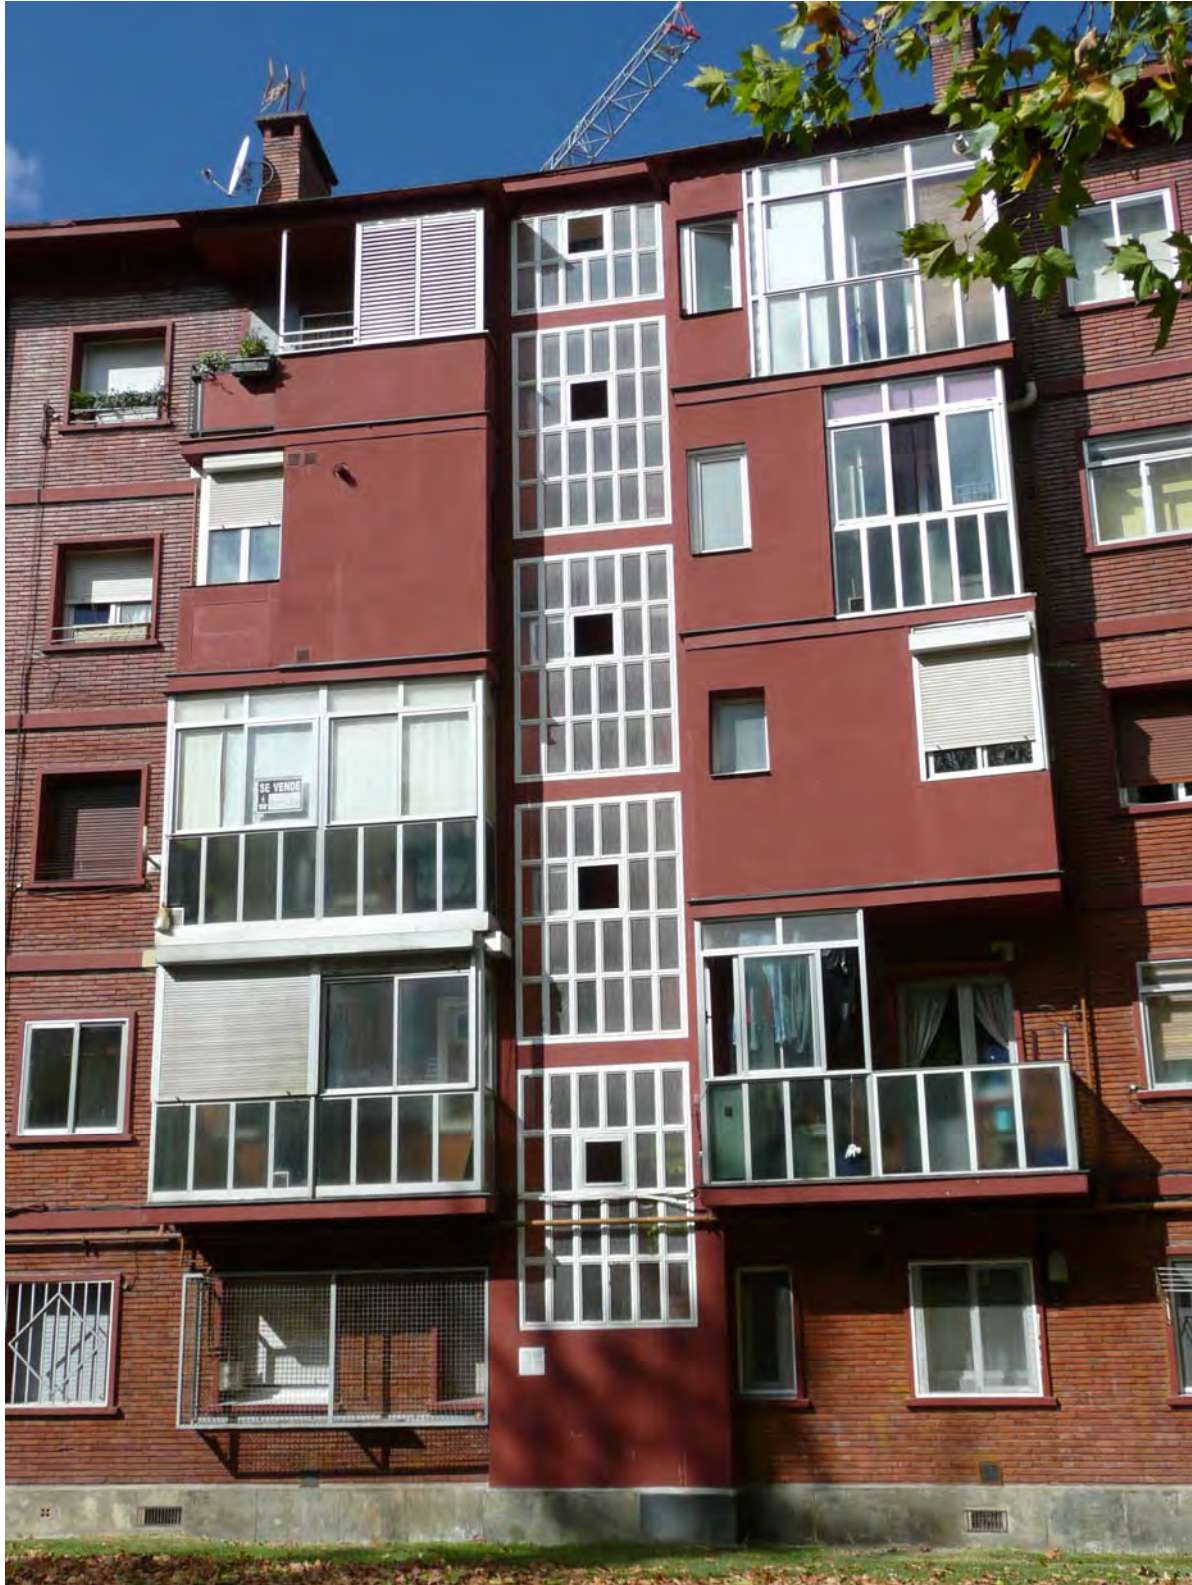
Hona hemen, adibide gisara, Zaramagako eraikinaren ekialdeko fatxadak izandako aldaketak:

*Zaramagako blokea; ekialdeko fatxada aldatuaren gaur egungo egoera*

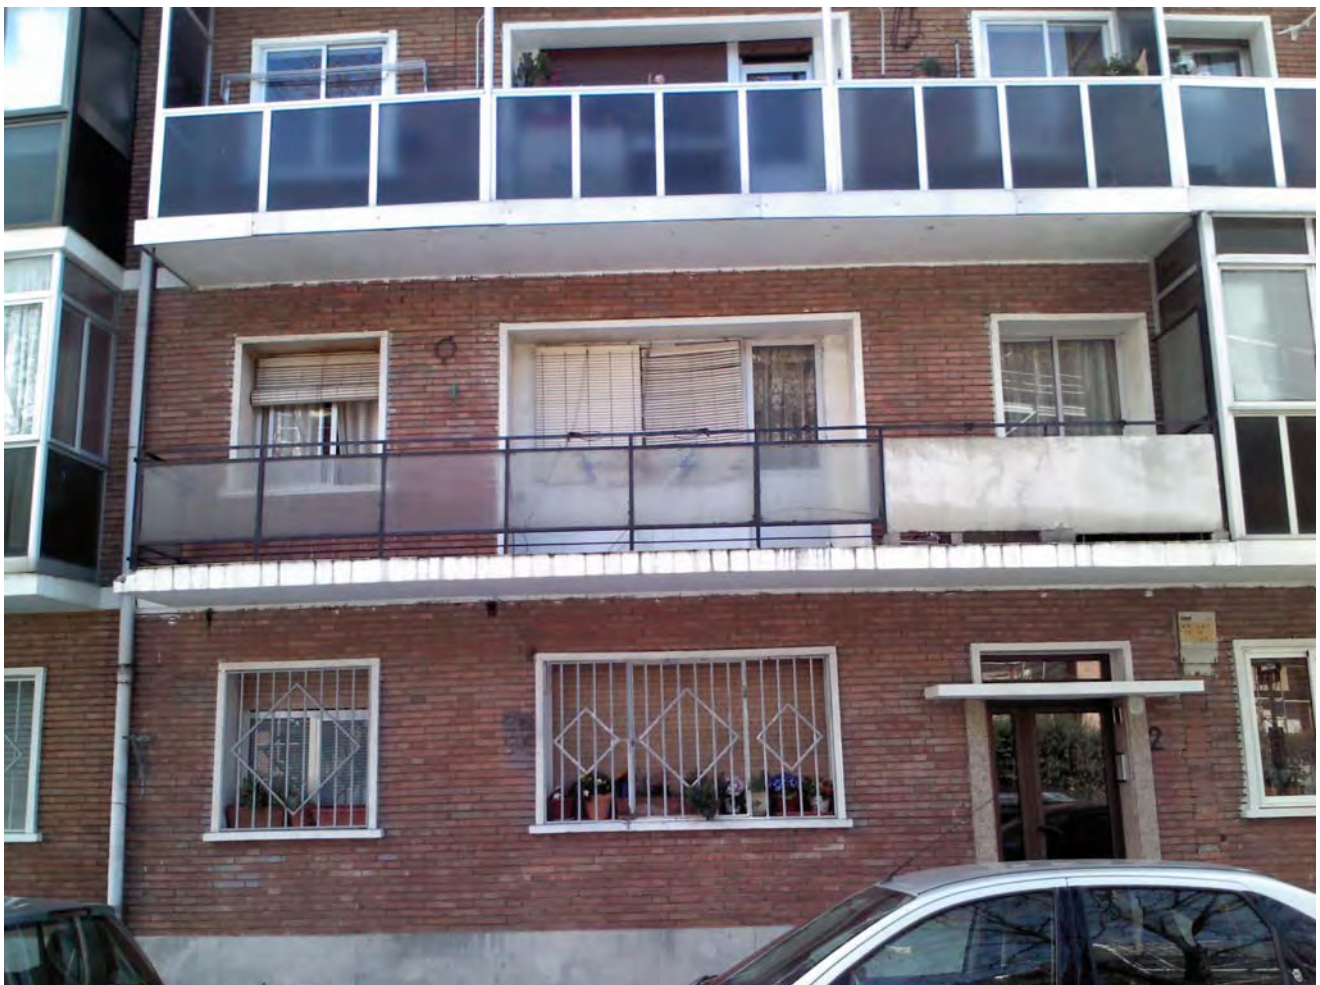
**Zaramagako blokea; mendebaldeko fatxadaren gaur egungo egoera**

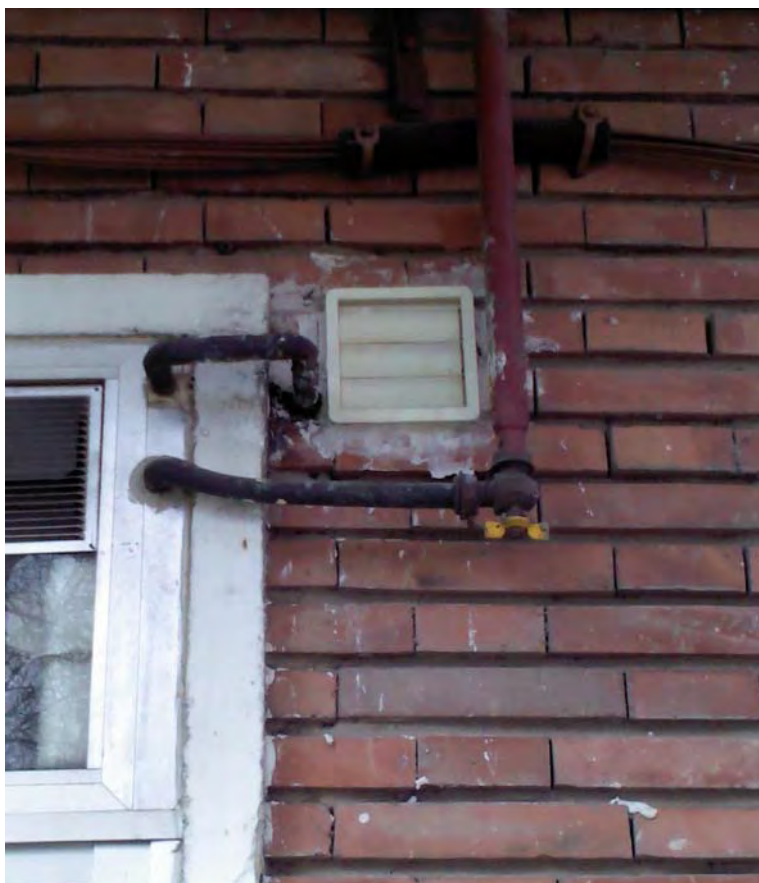
AIREZTAPENA naturala izaten da normalean. Horrek esan nahi du gela hezeek leiho bat izaten dutela kanpoaldera begira. Desarrollismo-garaiko etxebizitza gehienek aireztapen gurutzatua izan ohi dute. Dena dela, gutxi batzuek *shunt* bat dute sukaldean, eta baita komunean ere, kanpoaldera begira ez badago.

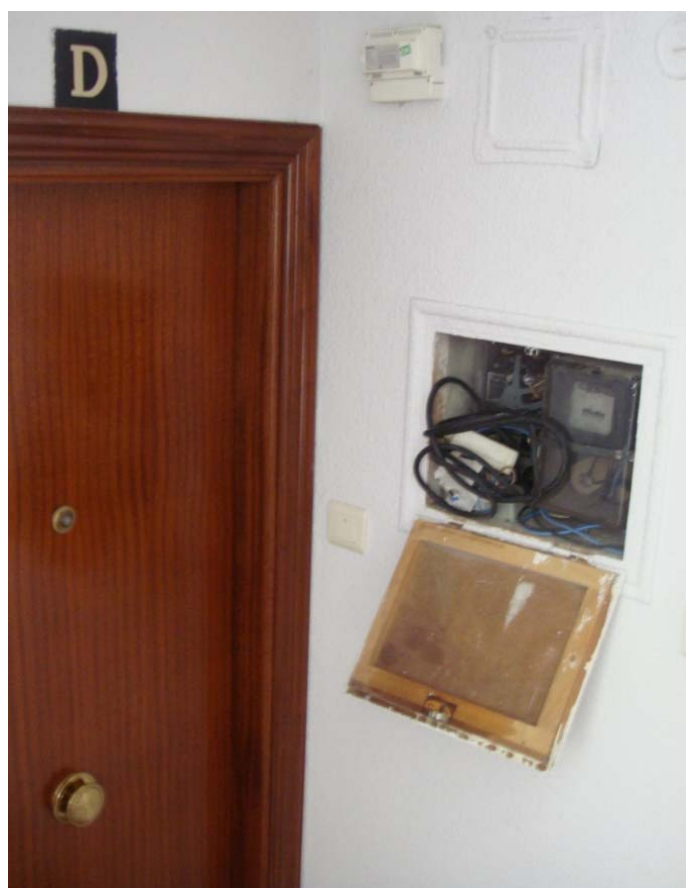
ELEKTRIZITATE-instalazioa horma teknikoan —etxebizitza eta eskailera bereizten dituen horman— sartuta egon ohi da. Etxebizitza bakoitzak kontagailu bat izaten du, kanpoan, eskailera-buruan, edo barruan, atondoan.

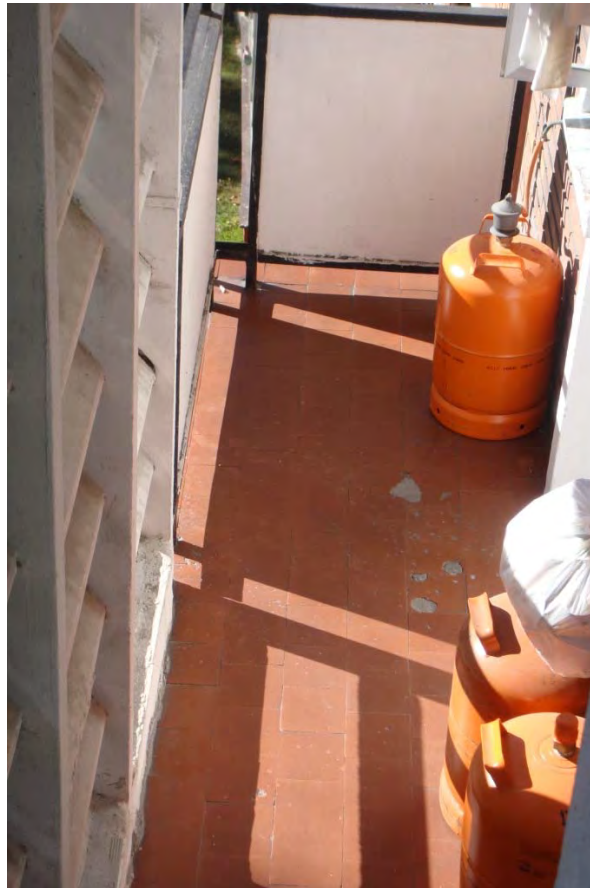
INSTALAZIO TERMIKOAK zenbait motatakoak dira. Energia-kontsumoa desberdina izaten denez etxebizitza batean eta bestean, zehatz-mehatz aztertu behar da etxebizitza bakoitza. Hasierako instalazioetan, egurrezko edo ikatzezko ekonomia izaten zen nagusi. Bakarren batek (oso gutxi) sistema hori du oraindik. Etxebizitza askotan butanozko berogailua instalatu zuten etxe ura berotzeko.

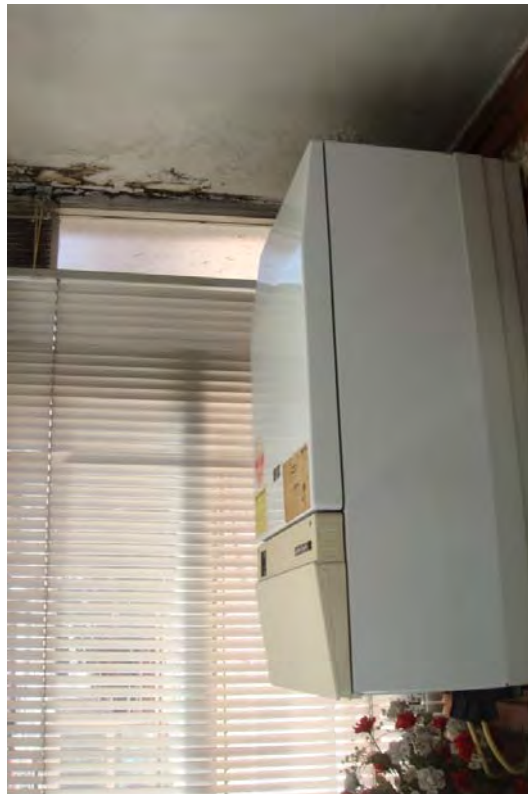
Orain arte deskribatutako instalazioak modelo tipologiko xumeenekoak dira; beste zenbait, ordea, ikatzezko berokuntzako eta etxe ur beroko sistema zentralaz hornituta eraiki ziren. Erregai hori fuel-oilaz eta geroago gas naturalaz ordeztu izan da gerora.

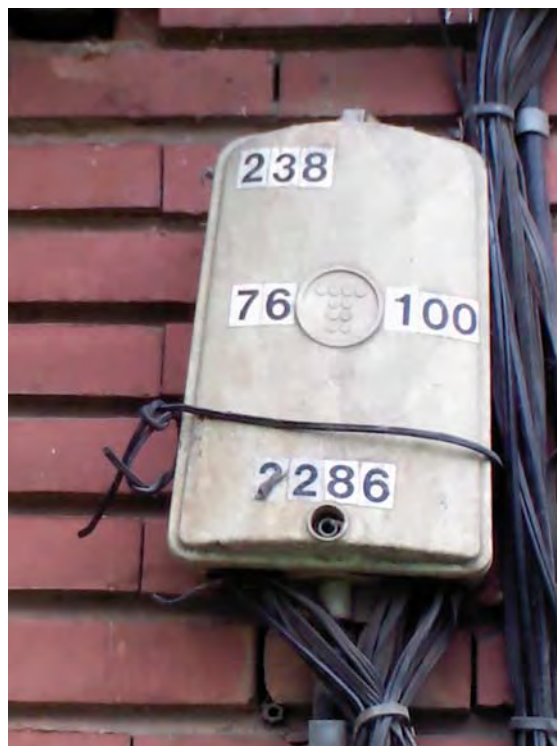
TELEKOMUNIKAZIO-instalazioak etxebizitzak eraiki ondoren jarri dira: telefonia, TB-antena eta atezain automatikoa. Horma teknikoan sartuta egon ohi dira, eta, kasu gehienetan, kanpoko fatxadatik pasatzen dira agerian.

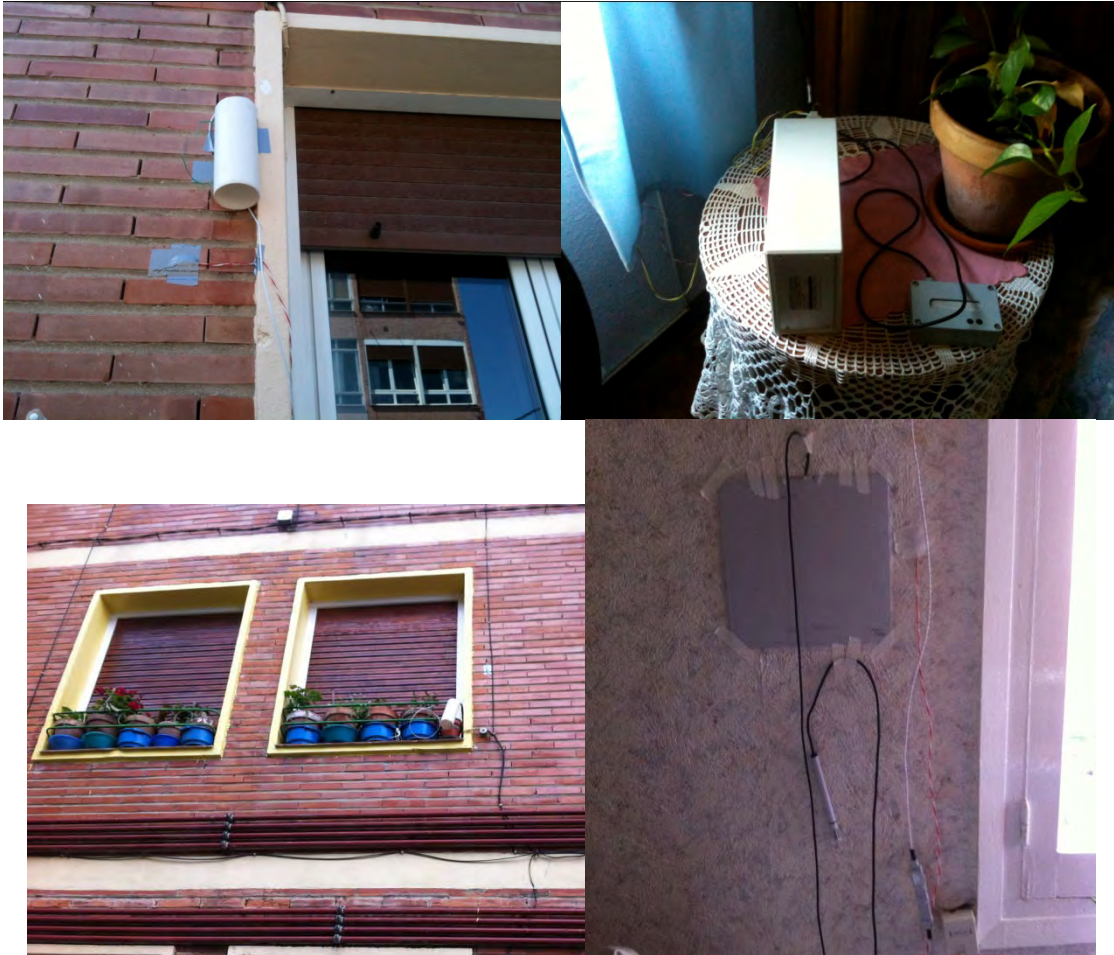
16 blokeko beheko eskuin-solairuko etxebizitzan egin dugu monitorizazioa. Etxebizitza hau iparraldera, ekialdera eta mendebaldera begira dagoenez, gailuak sukaldean eta gela batean jarri ditugu, ekialdeko eta mendebaldeko datuak lortzeko. Hona hemen guk lortutako datuen eta aste horretan Euskalmeten jasotako datuen arteko konparazioa. Esan beharra dago etxebizitza horretan emakume bat bizi dela eta asteburuan hainbat bisita izan zituela; grafikoan islatzen da hori.

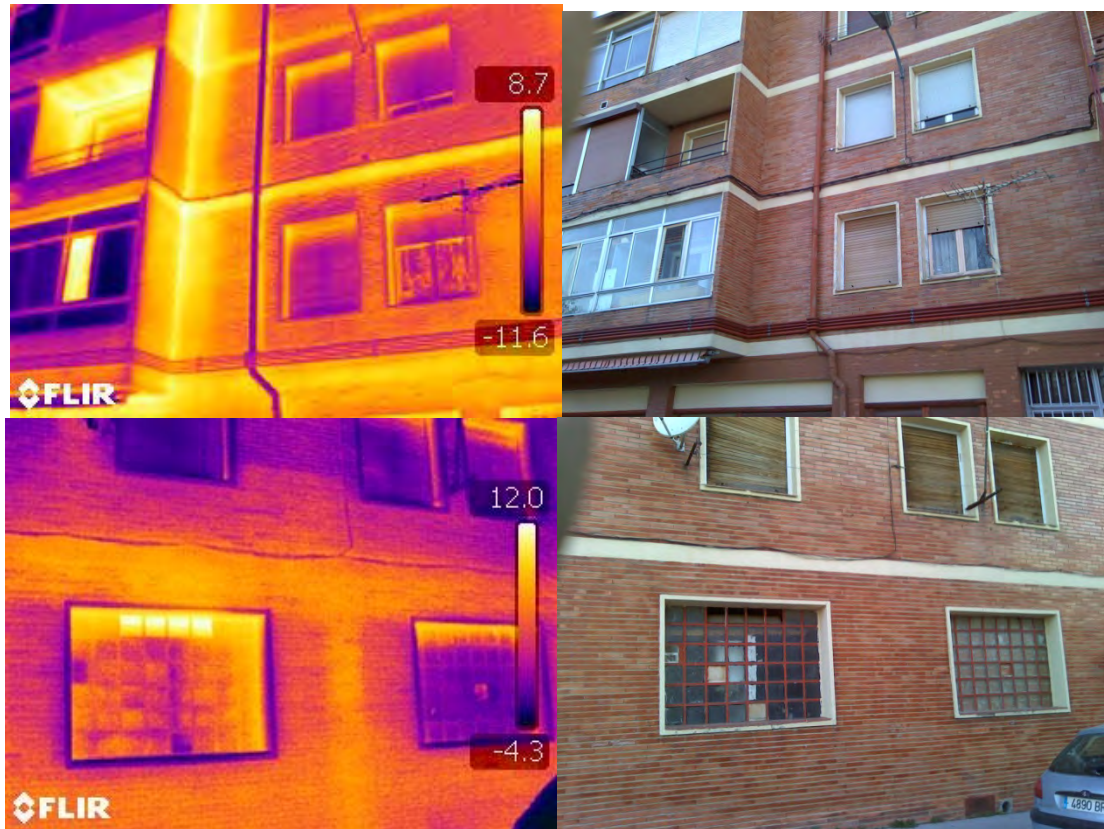
Fatxada balkoi korrituekin lotzean, haien forjaketan errepikatzen den zubi termiko bat dagoela ikusten da. Bestetik, alboko fatxadan, hegoaldekoan, forjatu-aurrealdeak ikusten dira, eta berriro ere balkoi korritua zutabe batekin lotuta. Bloke hori da lokal komertzialak, ustez erabilpenik gabeak, dituena, eta barrua epel dagoela ikusten da.

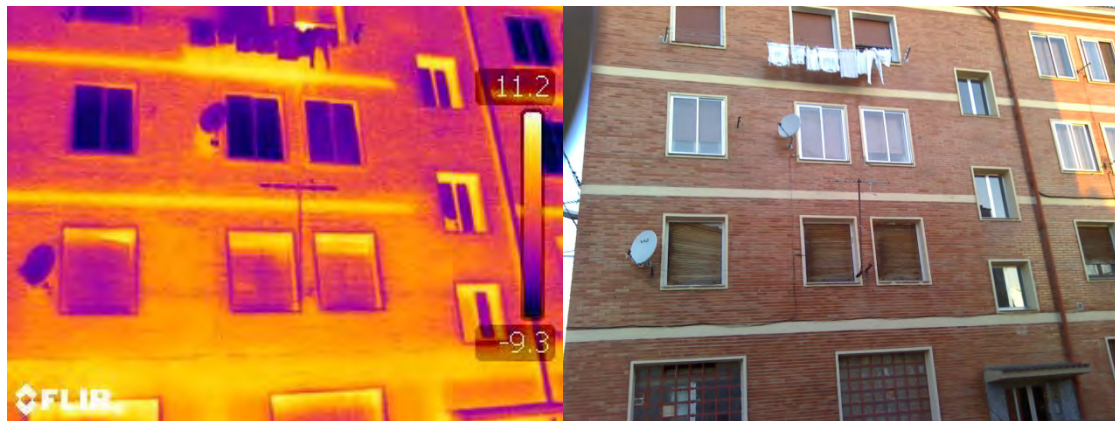
*Ekialdeko fatxadan, forjatu-aurrealdeak daude, eta eskailera-zulora iritsitakoan nola eteten diren ikusten da. Beheko pisuaren kolore horixkak berriro ere erakusten du litekeena dela fatxadak konposizio desberdina izatea. Esekita dagoen arropak egiten duen itzalak pentsarazten du fatxada parte horretan beroago dagoela arropak sortzen duen babesagatik.*

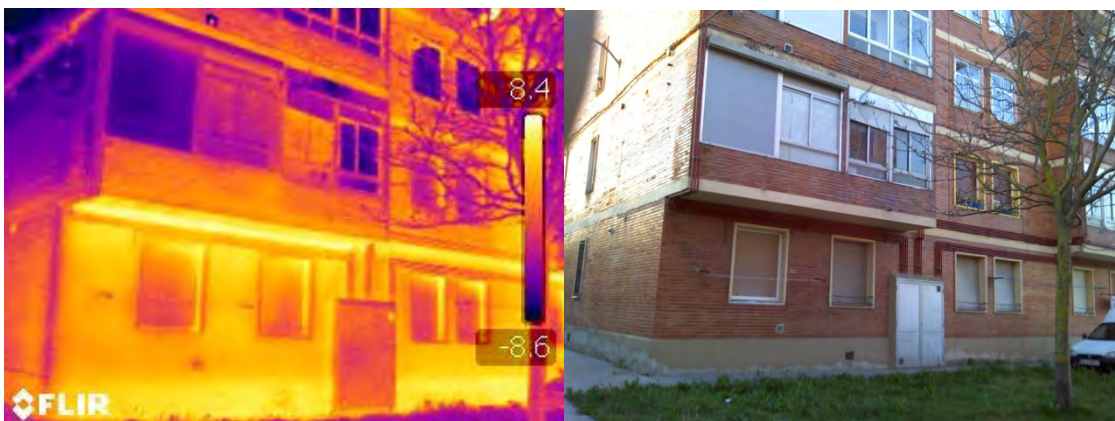
Hurrengo blokeko beheko solairuak berresten digu isolamendu gutxiago dagoela eta fatxadaren konposizioa desberdina dela. Gainera, balkoiaren forjatuaren behealdea berriro ere errepikatzen den zubi termiko garrantzitsu gisa ageri da.

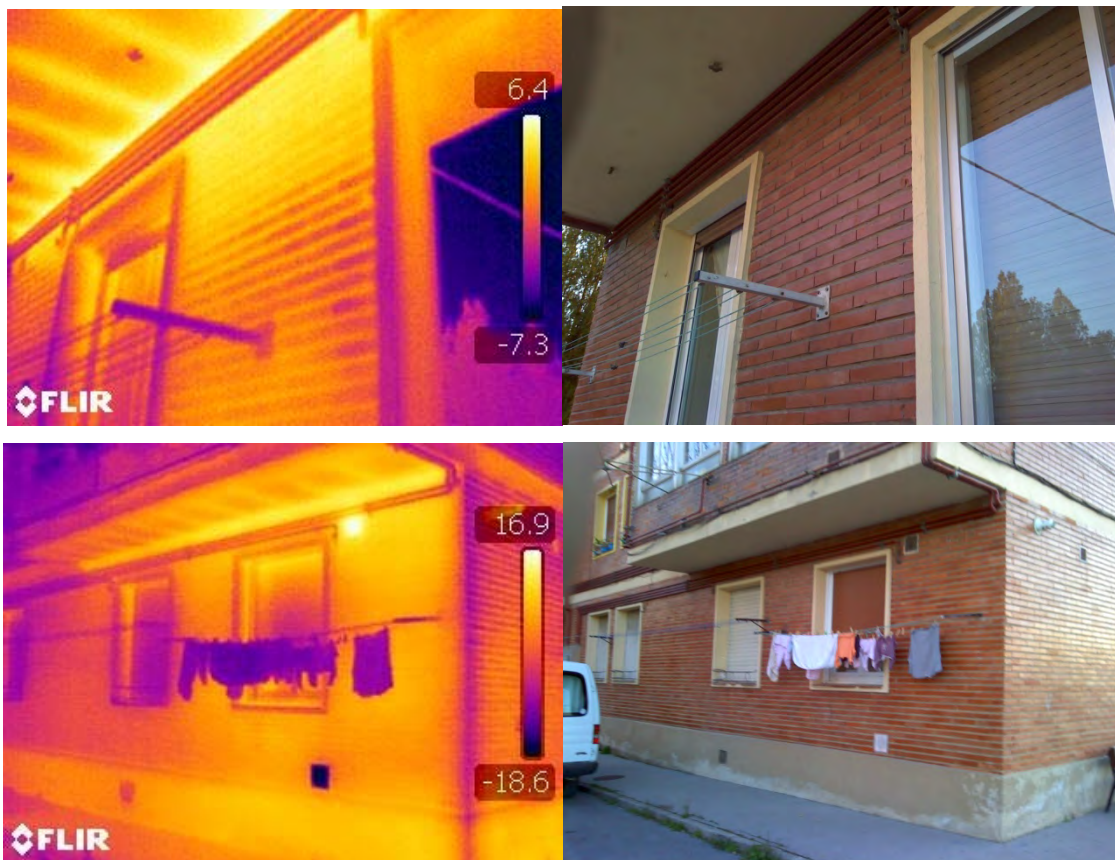
Forjatu-azpiko zubi termiko argiaz gain, irudi hauekin ikus daiteke esekitokiak ondoren eta torloju laburrekin jarri direla; beraz, ez dira zubi termikoak, ziurrenik, isolamendua ez dutelako ukitzen.

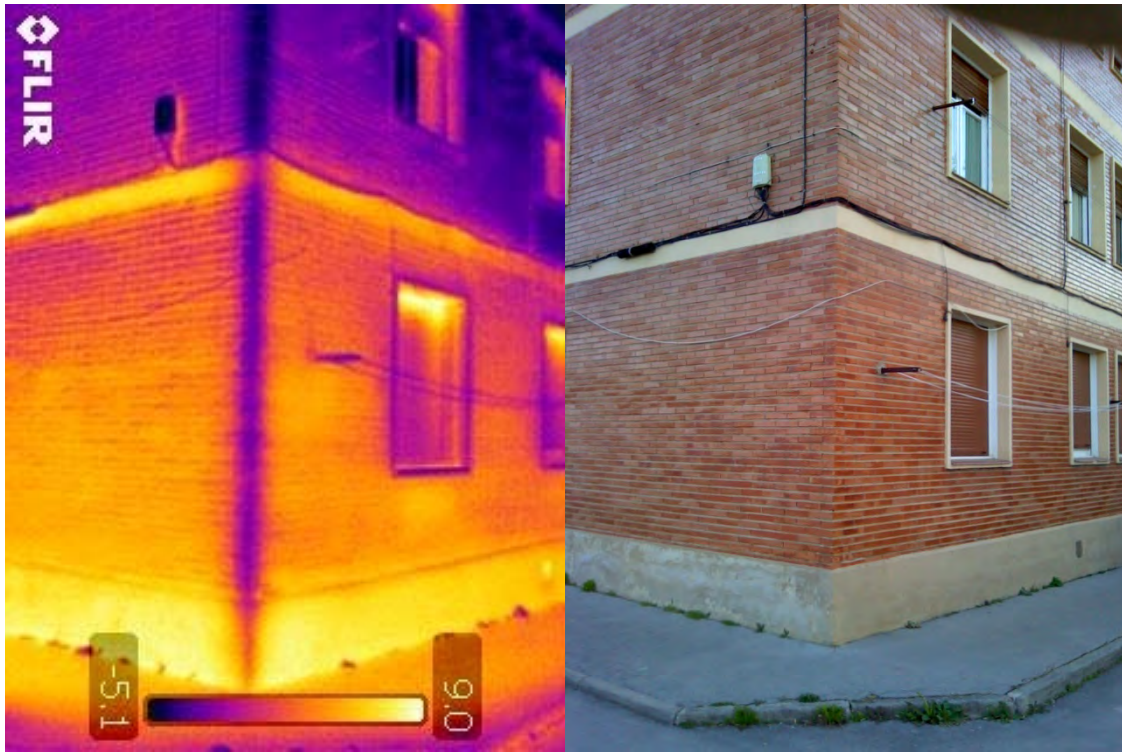
*Blokeen izkinetan zubi termiko handiagoa dago izkinako zutabeagatik.*

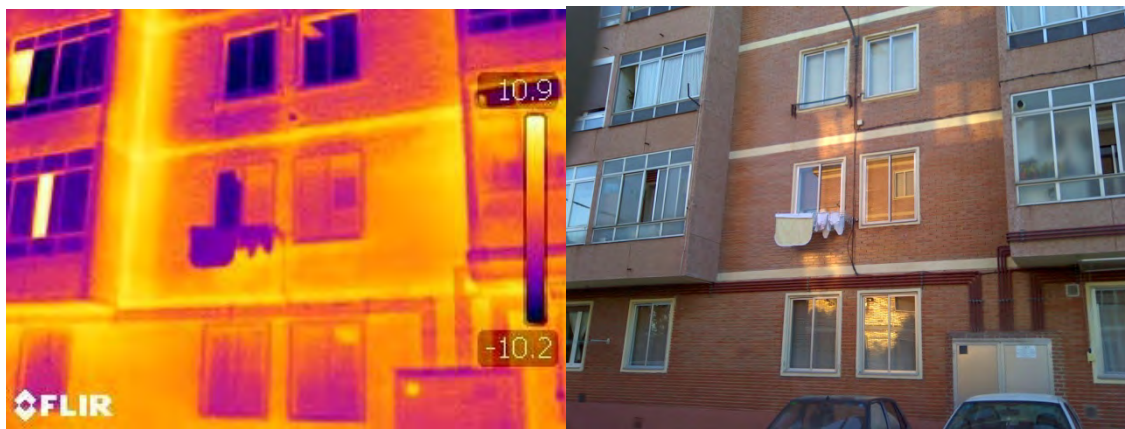
*5. blokean, lehen aipatu bezala, uste dugu berritze-lan batzuk egin zirela eta balkoi korrituetako adreiluaren ordez beste material bat, prestazio termiko okerragoa, jarri zela. Hemen, ikusten da fatxada-planoaren eta harekiko zut denarekiko lotura ez dela zuzena , eta, gainera, beroa haren muturreraino iristen dela.*

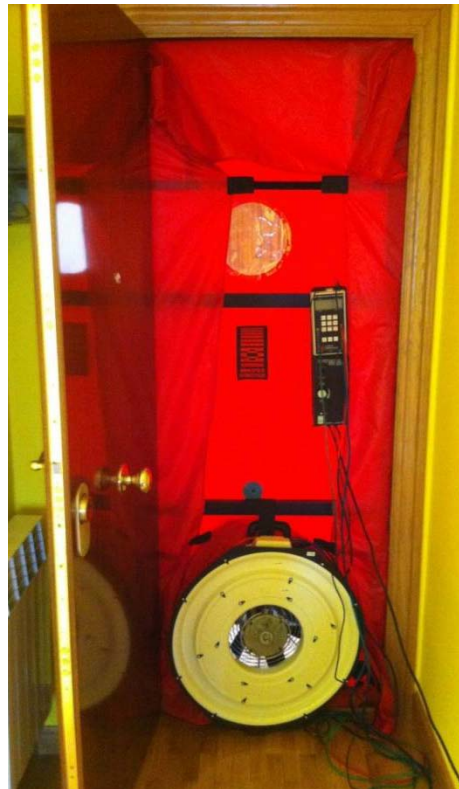
*Blower Door saiakuntza UNE-EN 13829: 2002 ERRATUM:2010 arauak arautzen du, zeina izen honekin ere ezagutzen baita: Isolamendu termikoa. Eraikinetan airearekiko estankotasuna zehaztea. Haizagailu bidez presurizatze metodoa. (ISO 9972:1996, aldatua). 2010eko abenduaren 1ekoa.*

Ate hau erabili da: Minneapolis BlowerDoor Modell 4, DG-700.

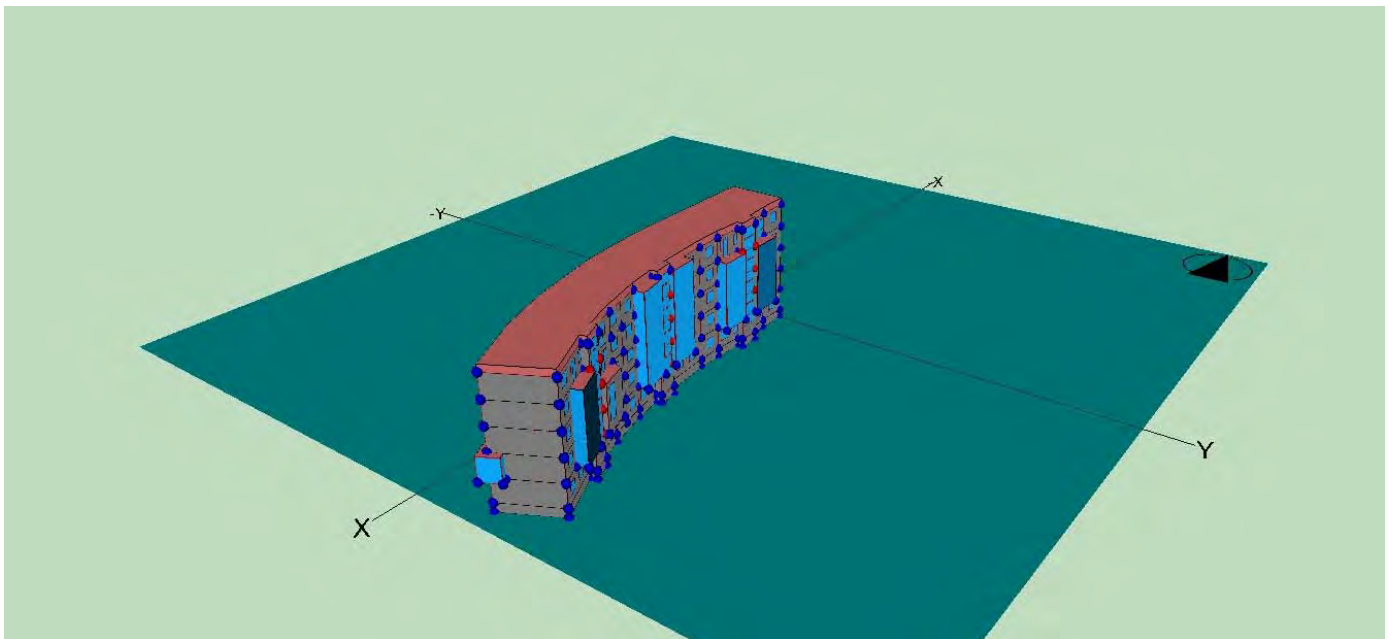
Industria Ministerioak homologatutako Calener VYP tresnaren bidez egindako eraikin-simulazioaren irudia.
